千代田区丸の内一丁目遺跡の調査 - 江戸城外堀石垣を中心に -

金子 智

(千代田区立四番町歴史民俗資料館)

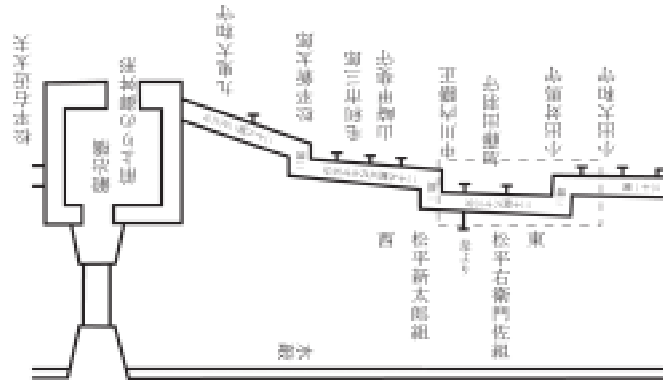
図3 「石垣方普請丁場割図」(部分)

寛永13年修築の石垣で、当時の普請記録「石垣方普請丁場割図」(立花家文書)にほぼ正確に合致する。記録から豊後岡藩中川家、伊予大洲藩加藤家、丹波園部藩小出家、但馬出石藩小出家の担当した丁場にあたる。石垣の遺存していたのは下部の1~4段のみ(上部は明治末年に破壊)であった。

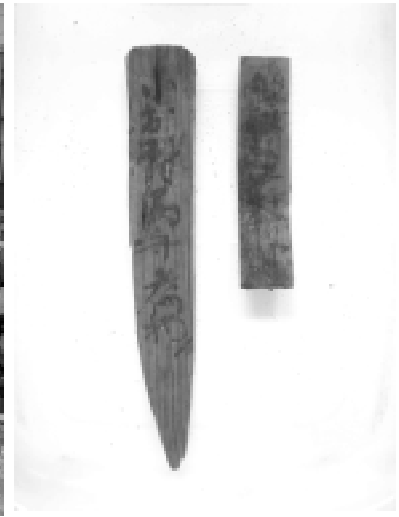
写真2 園部藩小出家の荷札

斜面には木片を多量に含む生活ゴミが堆積していた。ゴミの中からは隣接する屋敷に居住していた吉良家の家紋瓦や、園部藩小出家の名を記した荷札が出土している。
