江戸遺跡研究会第91回特別例会は、2003年7月19日(土)午後1時より江戸東京博物館会議室にて行われ、水本和美・池田 治・伊平 敬の各氏より、以下の内容が報告されました。

新宿区水野原遺跡の発掘調査 - 幕末期を中心に -

津久井城関連遺跡の発掘調査

上福島中町遺跡

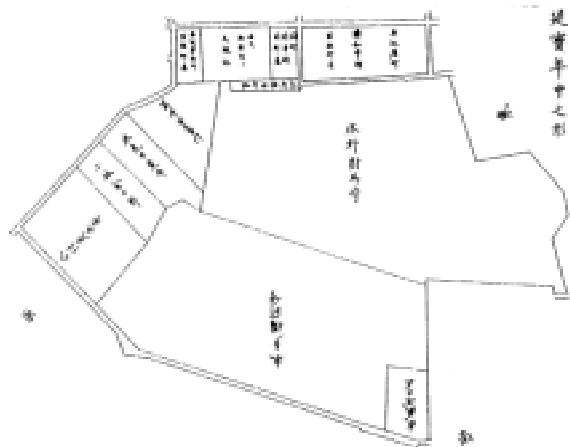
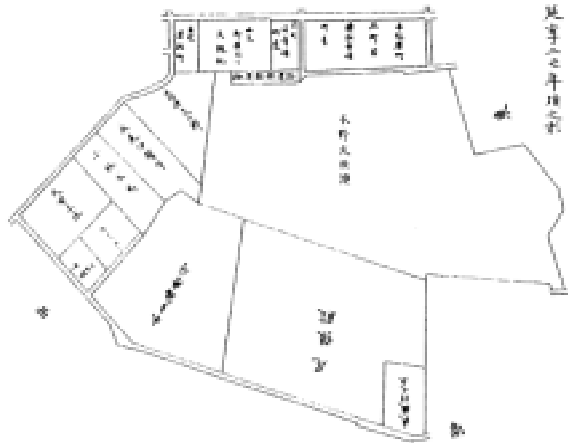
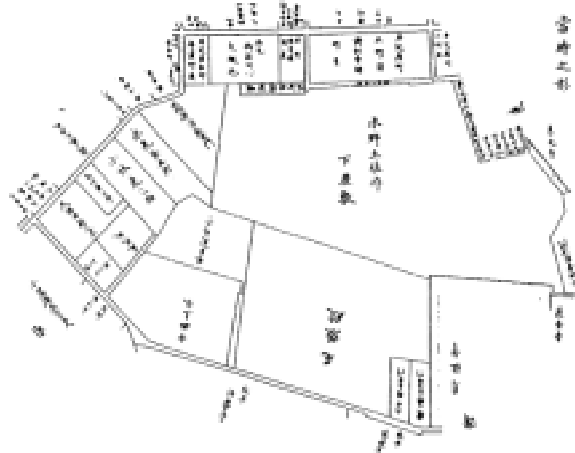
第5図 『御府内場末往還其他沿革圖書』

5-1 延寶年中 (1673~81) 之形

5-2 延享二巳年頃 (1745頃) 之形

当時之形 (嘉永5年)

調査区は、『御府内場末往還其他沿革図書』や江戸切絵図などから、江戸時代の紀伊徳川家付家老で新宮城主水野家下屋敷をはじめ、尾張徳川家川田久保屋敷、本多家下屋敷、旗本筒井家下屋敷、旗本永見家下屋敷など、複数の家の屋敷地を含むことがわかる(第5図)。そして、その変遷を裏付けるように、003面から001面にかけて屋敷境を表す溝状遺構が各時期に検出されている(第6図)。確認面とその時期の遺構の展開、出土遺物を合わせると遺跡のおおまかな土地利用は以下のように考えられる。003面は本遺跡における江戸時代の土地利用の開始時期に形成され、17世紀中葉ごろまでは遡ることができるがそれ以前については不明である。002面は、18世紀代の17世紀末以降19世紀初頭頃と考えられる。001面は、19世紀初頭から19世紀中葉に相当する。ただし、付近は1855年の安政の大地震と1859年の火災により罹災しているため、罹災後の1850年代後半以前と以後について区別している。

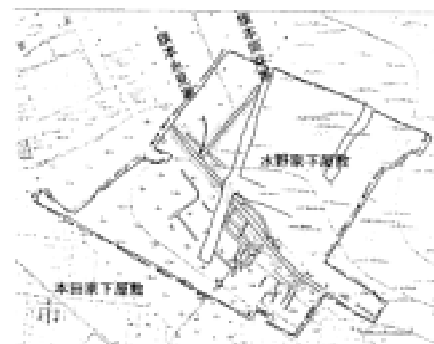
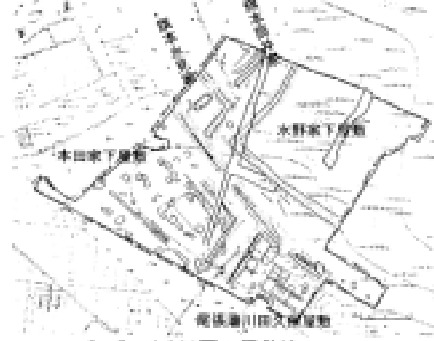
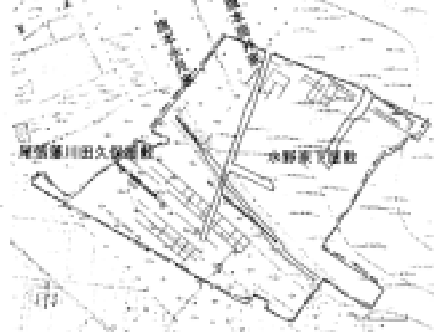
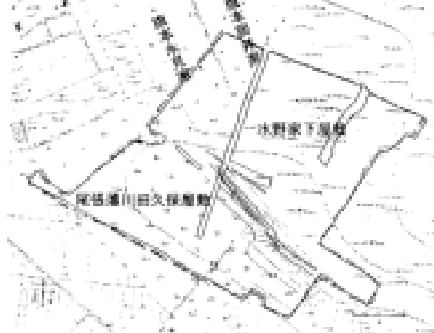
第6図 屋敷境遺構の変遷

6-1 ▲003面の屋敷境

6-2 ▲002面の屋敷境

6-3 ▲001面・下の屋敷境

▲001面・上の屋敷境

さて、水野家下屋敷では003面段階には屋敷境を表すと考えられる溝状遺構を掘削し、続く002面段階に入ると、その溝の内側に溝状遺構が掘削され、さらに内側に畝状遺構がみられる。001面段階、北側にはピットや石組み溝などで構成される建物空間、南側には植栽痕や大型土坑などで構成される遺構密度の薄い空間が広がり、前述した屋敷内の配置に合致すると思われる。この、庭空間と考えられる南側の遺構と、尾張藩川田久保屋敷との境界から、多数の三楽園焼が出土した。窯道具を含め、三楽園焼関連資料は整理箱にして約170箱にのぼる。

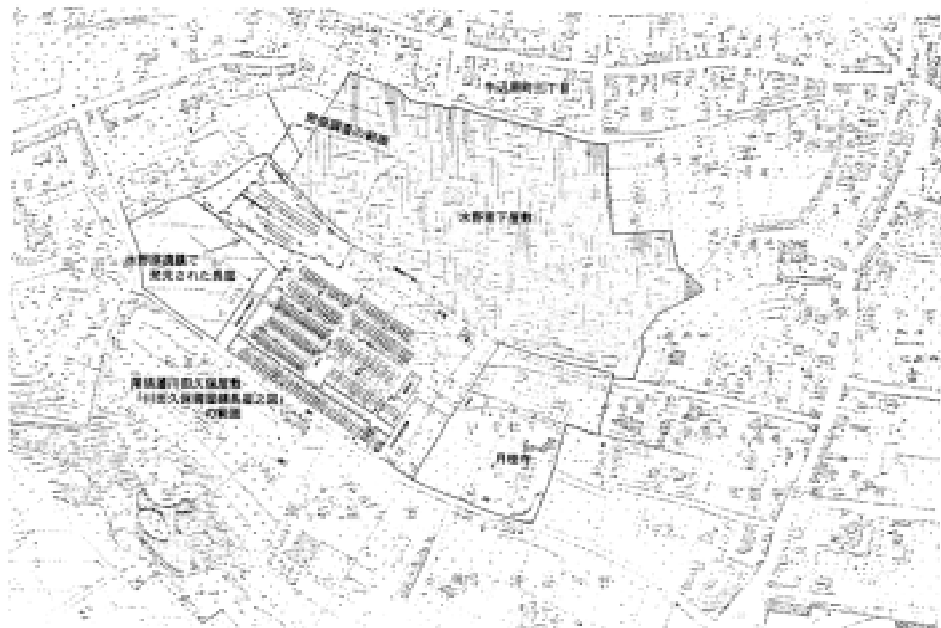
第7図 発掘調査の範囲と2つの長屋

東京実測図（明治18年～20年〔1887〕、『地区で見る新宿区の移り変わり』半込編）に、水野原遺跡で発見された長屋、『川田久保御殿跡長屋之図』（名古屋市蓬左文庫所蔵）などを加筆し作成。

『沿革図書』や切絵図の記載から、本遺跡は水野家「市谷原町下屋敷」の屋敷内のうち、南西部の一角に相当する(第7図)。また、屋敷地の表側は遺跡北の原町側の道に面していたと考えられる。屋敷地の面積13,770坪は上屋敷の3倍の面積であり、火事の際の避難場所あるいは世子の住居となっていたことがうかがえる。このことと遺構の展開状況などから、屋敷内に御殿が存在し、こうした建造物は屋敷地の北側にあったことが推測される。幕末期には、当地で南に隣接する尾張藩川田久保屋敷の土地を借りて、騎馬訓練を行った記録があり、このことから、北側の建物空間に対して南側に開けた空間(庭部分)があったと考えられるのである。

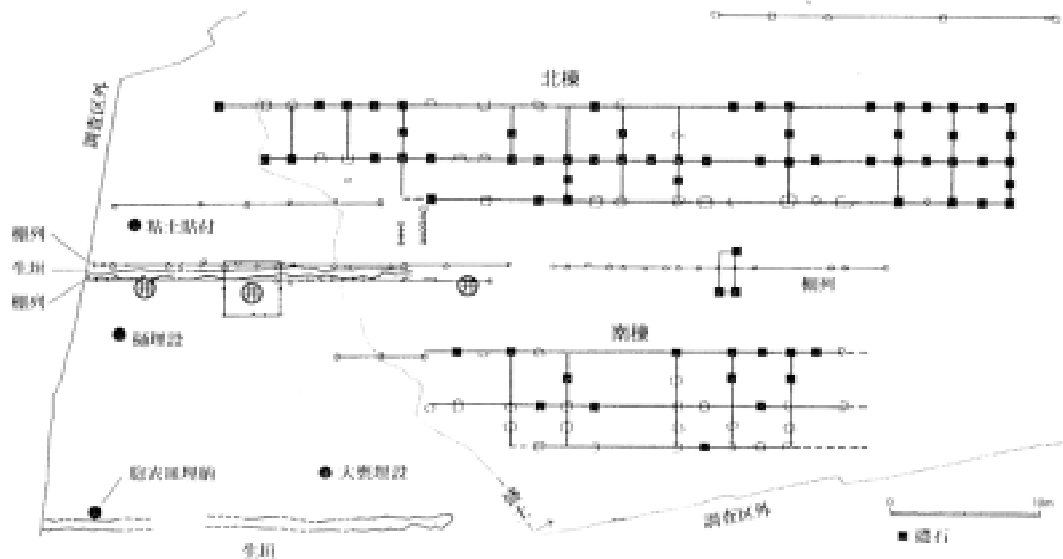
第8図 水野原遺跡検出の長屋復元図

検出した遺構群から、この長屋の空間構造と間取りについて示した（第8図）。

次に建物の基礎構造についてふれておく。北棟と南棟は空間構造や柱筋から、同一の設計図（おそらくは同一の方眼上）により建てられたと考えられる。北棟、南棟ともに、長屋の構造材の基礎には礎石を用いたようである。礎石を検出していない部分にも礎石のあった可能性はある。A-001-115号遺構には、こうした基礎から廃棄されたと考えられる礎石が検出されている。礎石基礎を用いた部分は、谷埋めの盛土がされている範囲のみのもので、地山（関東ローム層）部分では、基礎構造を変えている可能性がある（A-001-40号遺構など）。建物の地盤により基礎構造を変える例は、低地での筏地業以外に、台地においても新宿区・南町遺跡の建物礎石の構造変化（96号遺構）などがみとれる。建物の普請においては、おそらくかなり柔軟な形で、地盤の変化に対応したのではないか。ちなみに、後述の通り、川田久保屋敷の長屋については、1855年に3棟が半壊したとの記録があり、「半壊」の部分がこの基礎構造の変化の部分にあたる可能性も考えた。しかしながら、礎石基礎が建物半壊によって取り去られてその後A-001-40号遺構により修復が行われたとすれば、地山部分にも旧基礎構造の跡としての礎石（掘り形）などが検出されるはずである。そのような跡が検出されない以上は、この基礎構造の変化は当初からのものと考えるのが妥当であろう。

北棟・南棟ともに、東西方向の南側に間口を持つと考えられる。これは、屋敷全体の表間口の方が南側であること以外に、A-001-25号遺構での柱筋A列では1間間隔で礎石基礎が並ぶのに対し、柱筋B列では一部掘立柱基礎が入る部分があるなどの理由からである。南側を間口として、柱跡が確認できた部分では、ほとんどが間口2間・奥行き3.5間で、手前2間×1.5間と奥2間×2間に部屋が分かれるようである。今回の調査では、土間や（床束柱などによる）床の存在を窺わせる結果は出ていない（001面の硬化面があるいはそうであろうか）。このため、これ以上の間取りの詳細については不明である。「川田久保御屋鋪御長屋之図」の検討によれば、間口1.5間～4.5間がみられるが、2間が最も多い。3間・4間となると、姓名は2名確認できるようである。

A-001-25号・A-001-26号遺構は、建物の規模と間取りから長屋と推測した。後述する「川田久保御屋鋪御長屋之図」（註1）の長屋とは別であるので、仮にA-001-25号を北棟、A-001-26号遺構を南棟としておく。『御府内沿革図書』や切絵図などから、この2棟はともに間口方向は、南側であると考えられる。

北棟は、確認できた範囲では東西28間・南北4間の東西に長い、川田久保屋敷では最も北寄りに建てられた建物である。北棟から約3間北側には塀跡（B-001-495号遺構）とおそらくそれに平行する地境の溝が設けられている。北棟の北側の壁と塀の間にはこの面では遺構はほとんど検出されていない。ただし、遺構を検出していない範囲は、谷埋めの盛土部分に相当しており、遺構密度が直ちに長屋裏手の空間の利用を反映していないかもしれない。

北棟の2間半南側には、南棟との境と考えられる柵列（A-002-37号遺構・A-002-39号遺構）が、さらに生垣と柵列（A-002-18号遺構）が配されている。そしてこの境部分の南のライン上には、井戸が3基みられる。この井戸が北棟と南棟のどちらに帰属するのであろうか。南棟とA-002-37号遺構・A-002-39号遺構の距離は、北棟の北側の柵列までの距離とまったく同じであるので、ここを境

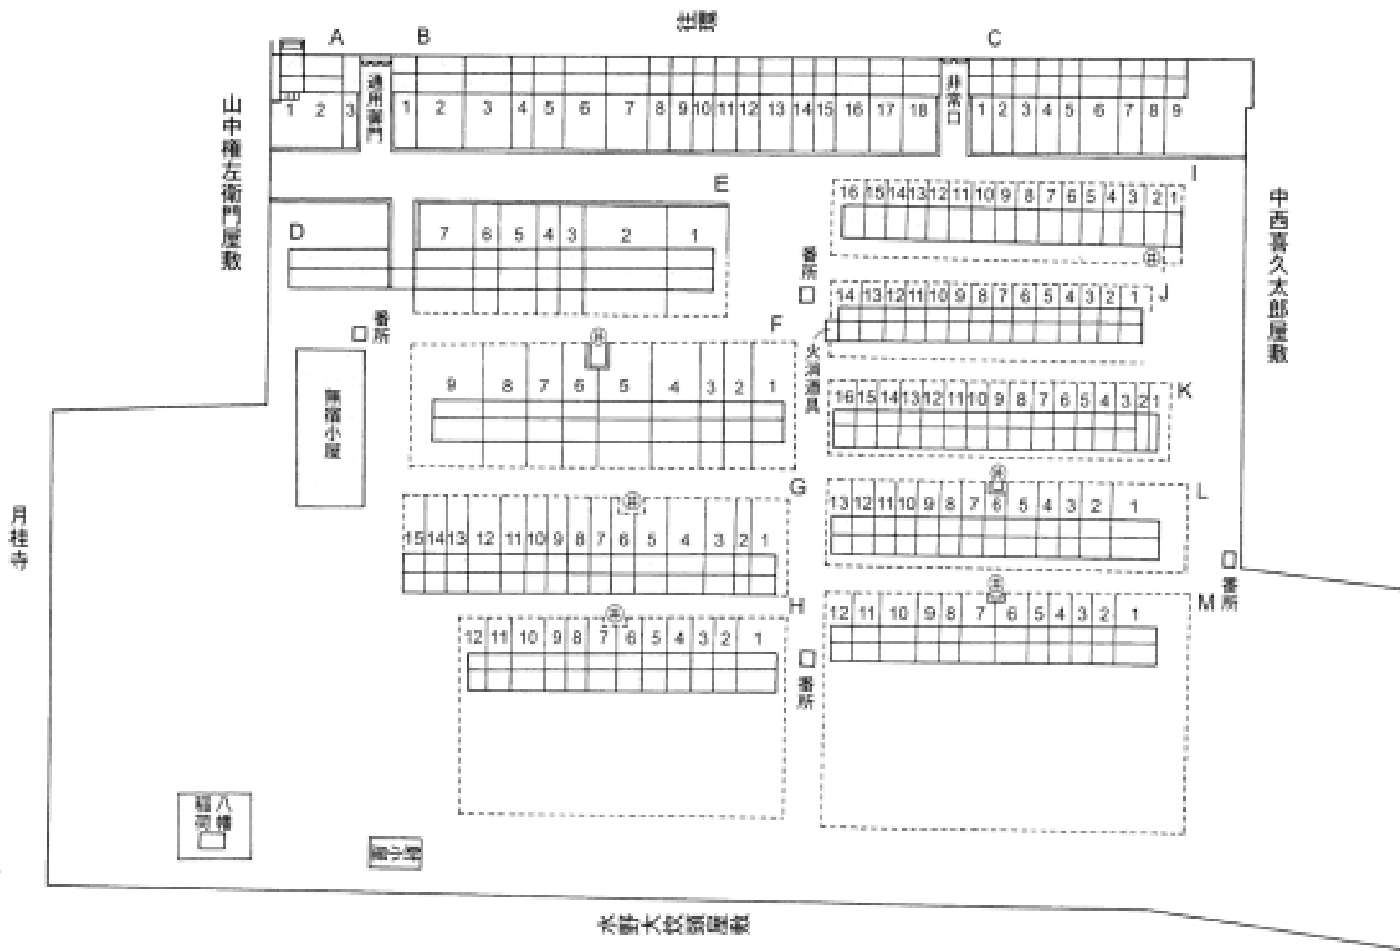
第9図 元治元年「川田久保御屋鋪御長屋之圖」(名古屋市蓬左文庫所蔵) トレース図

とすると、井戸は空間的には南棟に帰属することとなる。ただし、元治元年（1864）の「川田久保御屋鋪御長屋之図」（第9図）からは、北棟に帰属することが考えられる。

南北2棟の間取りは、元治元年（1860）の尾張藩の「川田久保御屋鋪御長屋之図」（名古屋市蓬左文庫所蔵）に記された長屋の間取りに酷似していた。このため、遺構として検出された2棟の長屋が、絵図に記された13棟の長屋に含まれるのが当初から問題であった。結論から言えば、検出された長屋、つまり遺跡内に実在した長屋は、描かれた長屋とは別のものであることがわかった。その理由は、後述の通りである。

尾張藩川田久保屋敷の長屋は、記録によれば1859年には全焼している。「川田久保御屋鋪御長屋之図」はこの火災後の元治元年(1864)のものである。水野原遺跡で発見された北・南2棟の長屋と、描かれた13棟の長屋の位置を推定し、第5図に示した。厳密に正確な比定を行うのは困難であったが、2つの長屋が別の場所にあることは明らかである。ちなみに、前節での指摘の通り、L棟・M棟の裏手が広く取られているのは、埋没谷の位置と関係があると思われる。この図が元治元年当時の長屋群を描いたものであるなら、1859年～1864年の間に全焼した長屋が再建されていると考えられる。

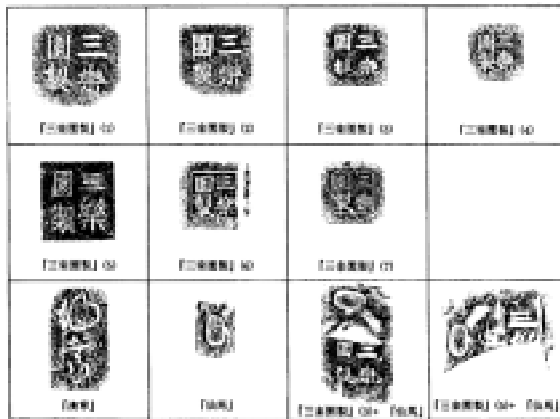
第10図 三楽園焼の刻印

水野家下屋敷部分からは「三楽園製」の文字が刻印(第10図)あるいは染付された磁器や軟質陶器が多数出土した。さらに、これらは完成品のみでなく、未完成の状態のものや、これらの製作に使用されたと考えられる窯道具なども出土した。これらは、『南紀徳川史』に、紀州藩主徳川治寶の没し、紀州藩のお庭焼き偕楽園焼がとだえて十有余年の歳月がたったころ、安政年間に水野忠央が

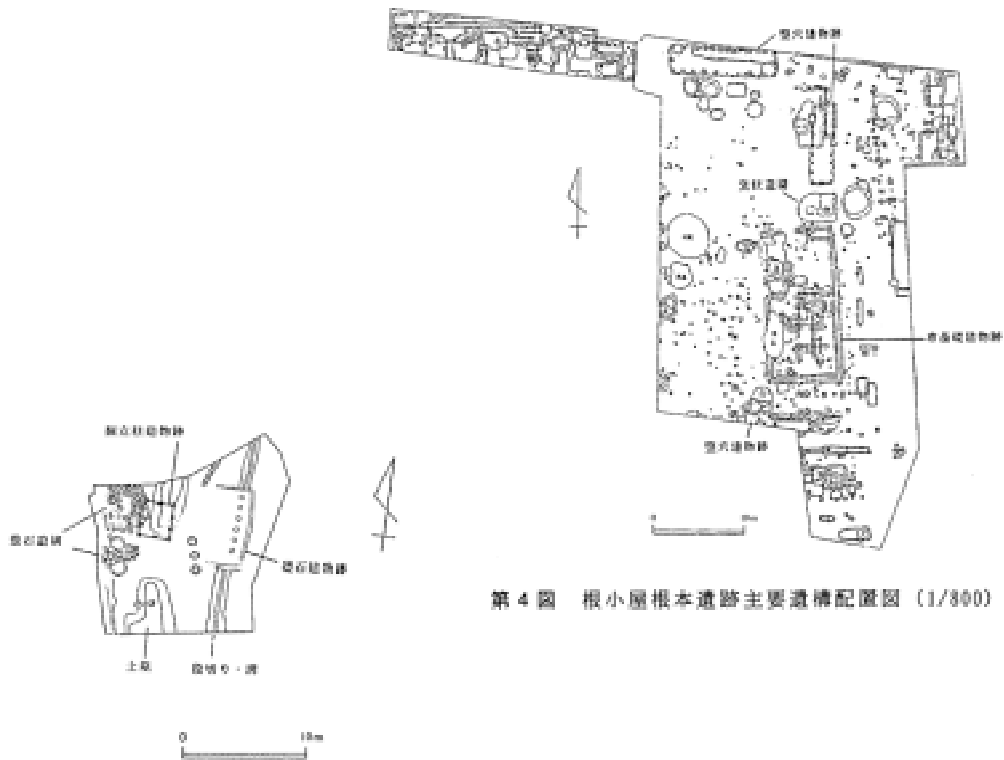
第4圖 根小屋根本遺跡主要遺構配置圖 (1/800)

調査の結果、中世～近世・近代初頭の竪穴建物跡・竪穴状遺構11、布基礎建物跡1、掘立柱建物跡5（以上）、井戸跡7、溝状遺構6、土坑130、窯状遺構、柱穴多数が発見された。また調査範囲の北西半分は切り土により、南東半分は盛り土して平坦に造成していることが明らかになった。この他に縄文時代の落とし穴状土坑9、集石4が発見されている。

近世の遺構は調査範囲のほぼ全面に分布しているが、特に北西の部分と北東部分に土坑や竪穴状遺構が集中して多い。「逆L字」形の調査区に囲まれる部分に中心家屋跡があると考えたい。調査区中央には南北に長い布基礎建物跡がある。詳しい時期は不明であるが、土蔵のような建物が想定される。また長方形の竪穴の中に柱穴が巡る竪穴建物跡も発見されたが、機能は明らかではない。

整地層は出土遺物から18世紀以降の所産と判断されるが、整地層の下からは土坑や柱穴群が発見され、また遺構街ではあるが17世紀前半の陶器が出土していることから、津久井城跡または代官陣屋跡の時代にも何らかの遺跡があったことは確実と考えられる。調査の結果、発見された遺構は、江戸時代後半～明治時代前半（18世紀後半～19世紀）、中世～近世前期（16世紀～17世紀）、縄文時代の3時期があることが明らかとなった。

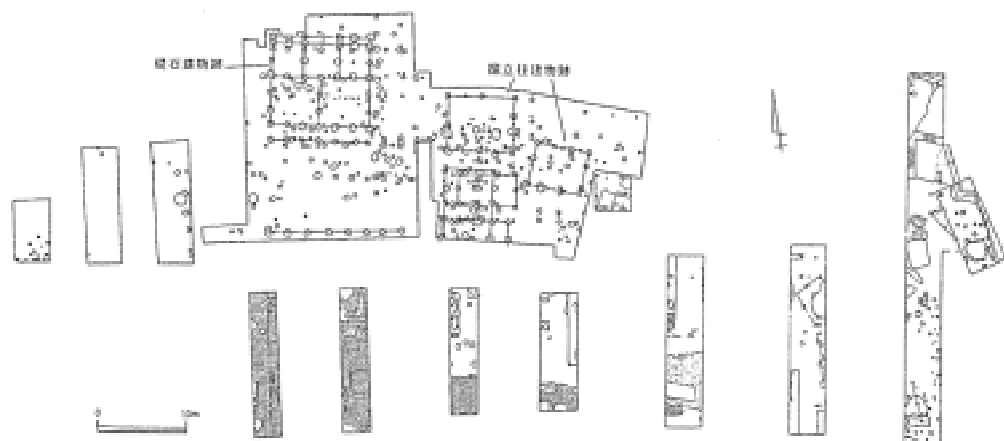
第6圖 代官守屋左大夫陣屋跡遺跡主要遺構配置圖 (1/800)

調査の結果、礎石建物跡1、掘立柱建物跡5（以上）、柱穴列1、竪穴状遺構9、井戸跡3、溝状遺構24、硬化面、土坑100以上などが発見され、他に掘立柱建物跡の柱穴と思われるピットが多数発見された。中でも礎石建物跡は6間×5間の規模で、17世紀代の陶磁器とともに検出された。また掘立柱建物跡の柱穴は直径50～60cm、深さ60～120cmにも及ぶ大型のものが多く、一般的な建物とは異なるようである。また調査地点がある平坦地は切り土・盛り土による整地の結果であり、遺構の構築状況から、この整地造成は中世から近世初頭までの時期に行われたと考えられる。出土遺物は、陶磁器、土器、瓦、中世渡来銭、金属製品などがあり、陶磁器や土器の全体的な年代は17世紀代のものが多いようであり、16世紀に遡るものも見られる。ここでは近世初頭頃の整地面と17世紀代の建物跡が発見され、遺跡の主体はこの時代のものである。

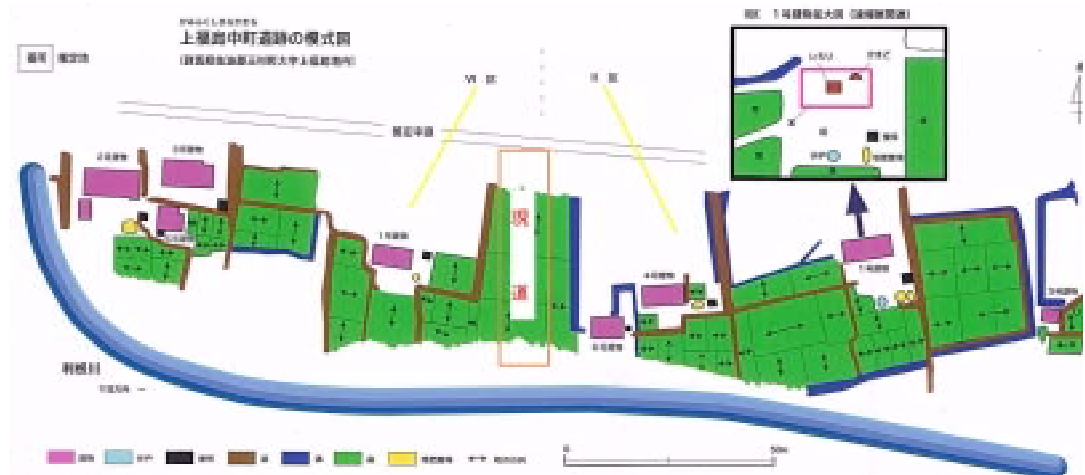
・道の延長部分を発見した。また、泥流により埋没した遺構以外に、寛保2年(1742)の洪水により埋没した建物、更に、中世の屋敷跡、平安時代の縦穴住居、古墳時代の溝、等の遺構を発見している。翌14年は堤防を除去しながら新しく堤防を造る工事と並行して調査を進めることとなり、4月～7月と10月の2回に分けて行われた。14年度の調査でも、新たに建物や畑・道の延長部分を発見し、更に、利根川と並行して走る土手の一部と調査区中央に南北に走る現道下に畑を発見した。この14年度調査では堤防工事の制約から中世面以下の調査は行っていない。下の図は、平成13・14年の調査において天明3年の面で発見された遺構の全体図である。調査区中央にあった現道から西側がⅠ区、東側がⅡ区となる。

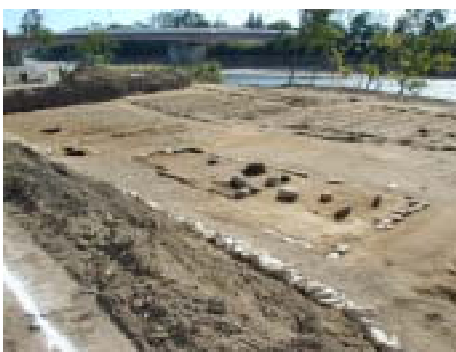
区 1号建物(北西より撮影)

1号建物は、南北約7m、東西約10mを測り、東西に長い建物である。この建物の厚さ6cm程の西壁は内側に傾きながらも立ったまま、あるいは途中で折れ内側に倒壊した状態で検出されている。この1号建物ほど明瞭ではないものの、区3号・4号建物においても同様の状態が看取できた。また、倒壊した土壁の下に竹状の物により造られた床、更にその下より囲炉裏を検出した。囲炉裏上に床が存在し、その上部まで灰が満たされている状況から鑑み、噴火時には囲炉裏は使用されていないと思われる。囲炉裏上の床は取り外し自在な床であろうか。また、柱等の建築部材は遺在しないものの、材が腐食し空洞になったところには細粒砂が置換しており、建物の構造はかなり具体的に把握できた。

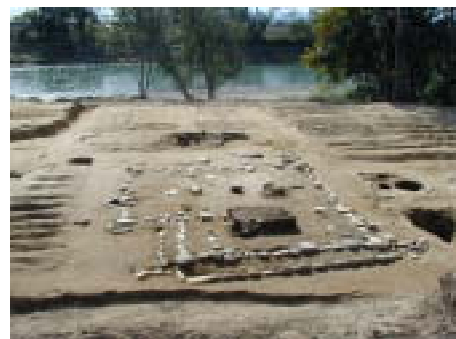
区 6号建物(北より撮影)

6号建物は、南北約7m、東西約6mを測り、やや南北に長い造りとなっている。この建物には南北に長い造り以外にも、他の建物にはない下記の如く特徴が看守された。堅緻な土間と思われる箇所は南と東のごく限られた場所だけで少ない。土間以外の土は柔らかく大部分は床が張ってあったと思われる。南側の「入り口」脇に「内便所」があり木桶や常滑製の大甕が便所や溜として利用されている。囲炉裏前に粘土で造られ

た置き台状の構造物がある。礎石並びは単純な長方形ではなく出が多い。この様に特異な印象を受ける建物は如何なる目的で建てられたのであろうか、「隠居屋」或いは「客人を接待する建物」、等色々考えられるが詳細は不明である。また、この建物には建築時の墨痕が残る礎石も数個検出された。

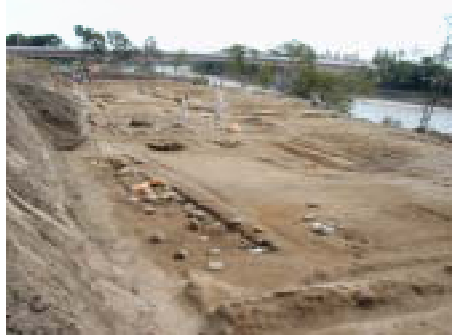
区2号建物（北西より撮影）

2号建物は、南北約6m、東西約10mを測り、東西に長い。中町遺跡で発見された建物では最大で、建物北側・東側に巡る礎石は2重、場所によっては3重となる。この建物だけに発見された「馬屋」には糞尿を溜める桶や竈と思われる施設も検出された。馬屋西側に土間があり囲炉裏は建物のほぼ中央、建物北側には排水桶があった。また、西壁は一部外側に張り出しており、そこよりおろし金・矢立・印籠・位牌、等が集中して出土している。前庭は南東隅にある「堆肥置き場」に向けて僅かに傾斜し、庭西側には作業小屋と思われる7号建物も発見した。

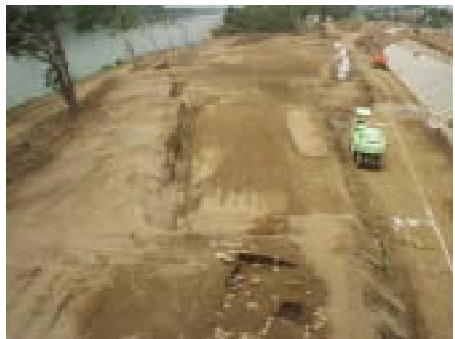
区全景（東より撮影）

平成14年度4月より調査を行ったのが、調査区中央の現道より東側、区である。この調査区では、建物や畑以外に畑を囲むように設けられた溝とその外側に利根川と並行して走る「土手」の一部を発見した。この調査区で発見された畑を含め、中町遺跡で発見された畑は、建物の東、南、西側に配置され庭や道の面より一段高くなっており、溝や土手で一定の大きさに画され、その中を更に畝幅や方向の異なる小区画に分割して耕作されている。畑の形状、面積、畝方向、畝

幅に違いがみられることから、作物の種類や耕作時期に違いがあったと考えられる。また、各建物を結ぶ道や建物前に広がる庭は、酸化鉄分が凝着し踏み締まりは非常に強い。

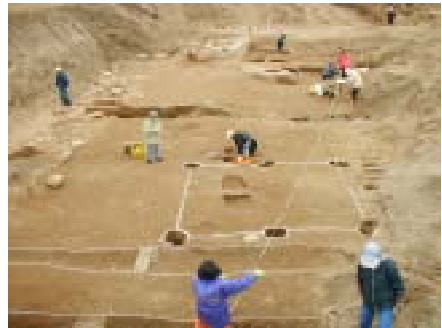
寛保2年の遺構

今回の調査では、区2号建物・3号建物の20cm程下に古い時期の建物や庭・畑を発見している。遺構を覆う土が細粒砂質土、出土遺物の時期が天明3年の面で出土した遺物の時期と大差がない、等から考え発見した遺構は寛保2年の洪水により埋没した遺構と考えている。この面で検出した遺構は建物・畑・庭・便所、等であるが、どの遺構も天明3年の面で検出した遺構の位置と大差なく、洪水被災後も同じ様な土地利用がなされたことが窺えた。

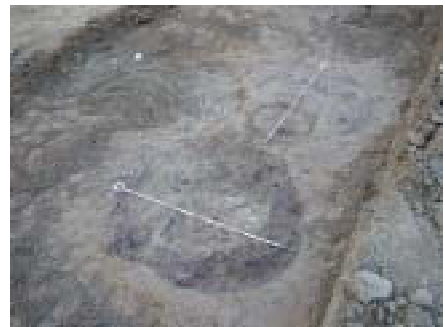
古い時期の溜跡

また、寛保2年の洪水砂により埋没した便所付近では、土質の違う土がブロック状に混入する意図的・人為的な埋土を持つ2基の「溜」が発見された。現代でも、最近まで使用不能となった「溜」は数十年毎に造り替えたといわれている。今回発見された2基の「溜」がその様な意図で人為的に埋められたものとなれば、寛保2年から遡ること数十年前より、玉村上福島村に人々が居住していたと考えることもできよう。
