東京大学本郷構内の遺跡 医学部附属病院第2中央診療棟地点の調査

成瀬晃司 追川吉生

(東京大学埋蔵文化財調査室)

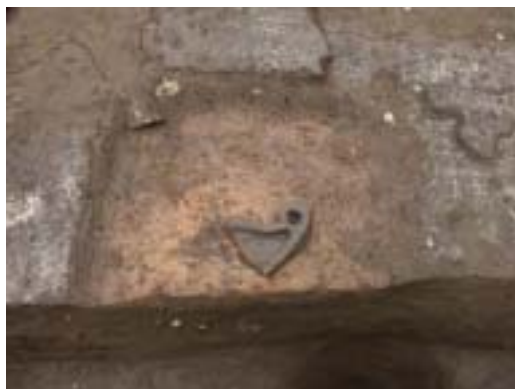
写真1 SF1805

SF1805(写真1) SF1902と同様の炉状遺構である。本遺構からはムシロ状の繊維製品が出土している。タタミであった可能性も考えられる。

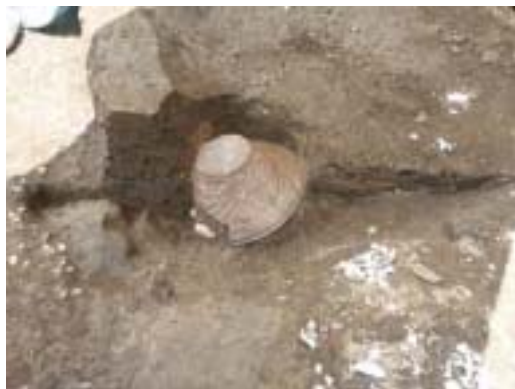
写真2 SX1826

SX1826（写真2） 道路状遺構SR1643の北側を切って存在する性格不明の遺構である。確認面ではSR1643の埋土である砂利が本遺構が位置する辺りから無くなって、代わりに暗褐色土がみられたが、そのすぐ北側は調査区外であるため、当初この暗褐色土がSR1643とは別の遺構の覆土であることは予測できなかった。そのためSR1643の北端の堆積を観察・記録することを目的に遺構の東側から掘削を進めた。その過程で播鉢が出土し、SR1643とは別遺構であると判明し、SX1826と命名した。

本遺構は埋設ケーブルが北から西方向へ斜めに通っている。このため遺構の西側は大きく破壊されて折り、東西の規模は把握しえなかった。南北の規模は1.4m、深さは40cmを測る。ただし掘り方はあまり明瞭ではない。

播鉢は遺構の北から1mの地点に伏せられた状態で出土している。周囲の埋土は10層に分けられ、暗褐色土を主体とし、しまり弱く粘性はない。7層のみ暗灰褐色で粘性のある土である。一方播鉢内の埋土はそれと大きく異なり、ローム粒子やロームブロック、赤褐色土粒子を含む暗黄褐色土で、播鉢との間には貝殻が多く認められる。

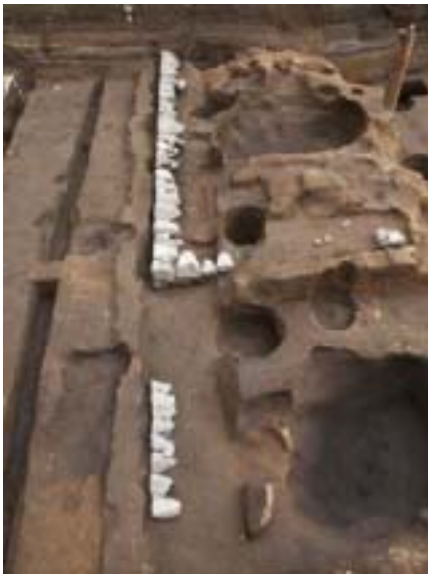
写真3 SG1608

SG1608（写真3） 南北方向に並ぶ石垣。前段階まで存在した西側の段差が盛り土造成によって平準化され、新たに道路との境で段差が生じたために作られた石垣である。またこの石垣には東西方向に派生する石垣が付随し、その形状より、その部分に門が存在した可能性が指摘できる。

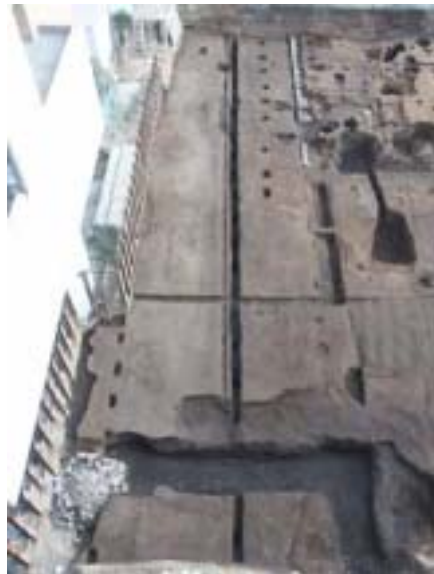
写真4 SD1604(西)SD1605(東)

SD1604・SD1605（写真4） 南北に平行に伸びる2本の溝。SD1604が西、SE1605が東に位置する。

SD1604は底にほぼ1間隔でピットが並んでいることから、塀跡と考えられる。一方SD1605ではその東側から砂利面が認められることから、この砂利面が富山藩邸へと通じる道で、SD1605が側溝、更にはSD1604が屋敷境の塀であると考えられる。なおこの屋敷境の道は後述のように、1683(天和3)年の屋敷の改変まで継続して存在するが、幅は後代よりも狭いことが明らかになった。

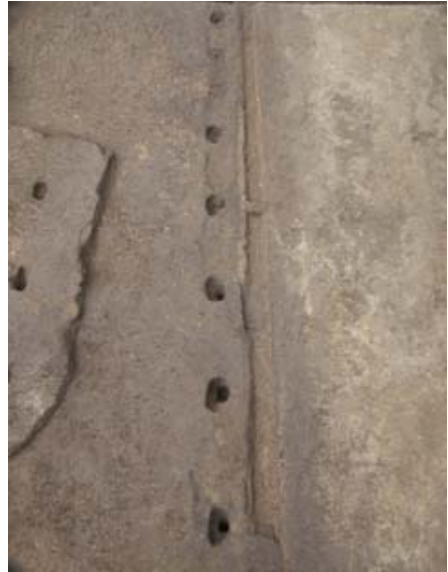
写真5 SA1572

SA1572(写真) 18ラインに南北に並ぶピット列。ピットの間隔は1.5~2.0mで、これも塀跡と考えられる。しかしSD1604・SD1605との関係については不明である。

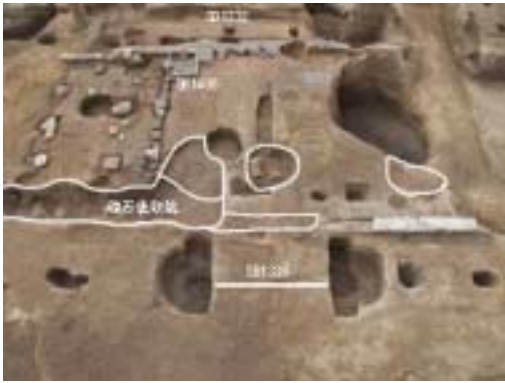
写真6 SB1402

SB1402(写真6) 門跡と推定される建築遺構。ホゾ穴が切られた礎石の周囲には煤が付着しており、煤の内側は30cm角の大きさである。門柱の規模を反映している。またここには門番所と考えられる施設が付随していた。

SD1332(写真6) 一部に側壁とみられる炭化した板材が認められる溝跡。SB1335の西側に、南北方向に位置している。埋土には焼土が含まれていることから、門に伴う排水施設であると考えられる。

SB1335(写真6,7) 被熱が認められる礎石。掘り方は隅丸三角形を呈する。坑底には掘り込みがあり、その掘り込みの中に長方形の切石による礎石が検出された。この切石の上には完形の平瓦がある。ひびが割れていて、この上に柱か礎石が置かれていたと考えられる。

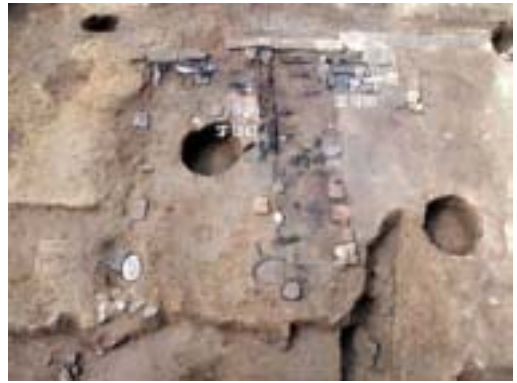
写真7 SB1402 (番所部分)

SK1405(写真7) ホゾ穴を切った礎石の南東に隣接する方形土坑。壁、坑底ともに切石で補強されている。坑底直上より鍬が出土している。刃先の下には1/2の大きさの瓦が置かれている。

SF1447(写真7) 備前播鉢が埋設されている炉。播鉢は上からの圧力で破損し、やや開き気味の状態出土した。播鉢内の埋土は灰白色の灰層で、表面中央部がやや赤化している。また播鉢に接する下方は暗い色調である。

特定の掘り方はなく、地面に炭化物混じりの灰層を盛り上げ、その芯に瓦片、切石を利用している。

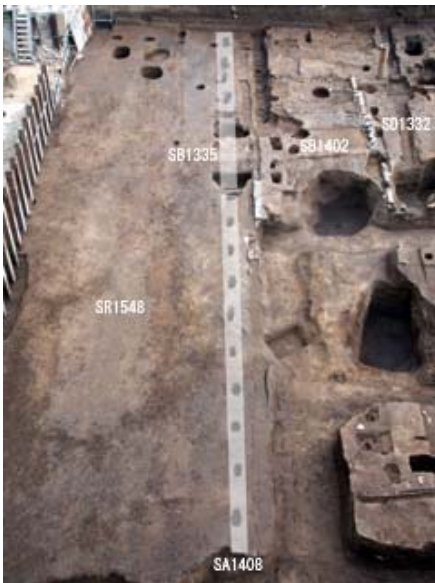
写真8 2つの門跡と道路

SA1408(写真8) いずれのピットも直径約12cmの柱痕が認められる。またこれらのピットの埋土はいずれも上層に焼土が多量に含まれている点が共通する。

SR1548(写真8) 調査区を南北に延びる道。砂利層は3層からなるが、水平堆積をなさず、上下の層が結合する部分も認められる。屋敷境の道である。

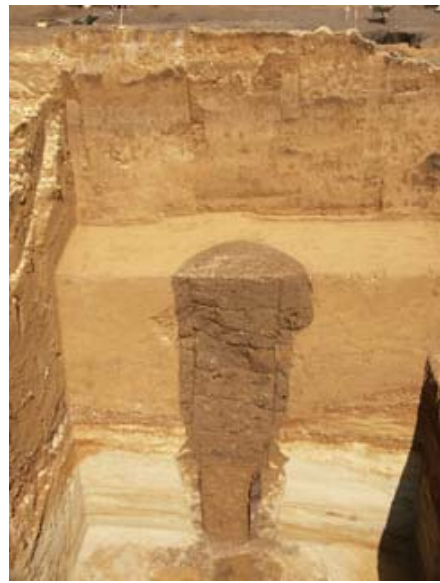
写真9 SE1316

SE1316(写真9) 確認面での直径は75cmを計る井戸である。周囲に大きく攪乱があったため、掘り方の有無は調査当初は不詳だった。また4面の遺構として扱ってはいるが、この攪乱によってそれより上にまで続いていたかについては不明である。確認面から1.2mほど掘り下げると、井戸の四隅に井桁の痕跡を検出した(SK1517)。類似の施設を伴う井戸は本地点に隣接する、病棟地点D面から検出されている。SK1517から出土した天目茶碗の底部が、5面の遺構であるSK1586出土の口縁部と接合する。海拔7.2mの地点から湧水はじまり、同5.8mまで井戸枠が認められた。

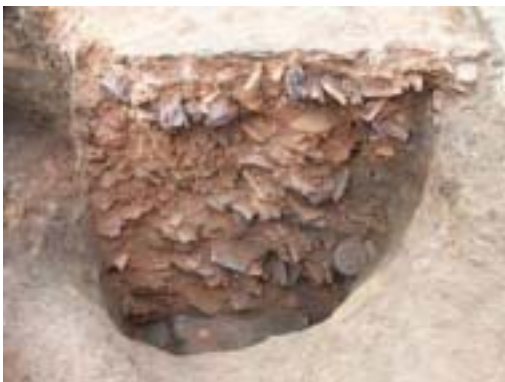
写真10 SU1331

SU1331(写真10) 確認面での形状は方形で、途中から円形を呈する地下室。多量の焼土とともに瓦が含まれている。

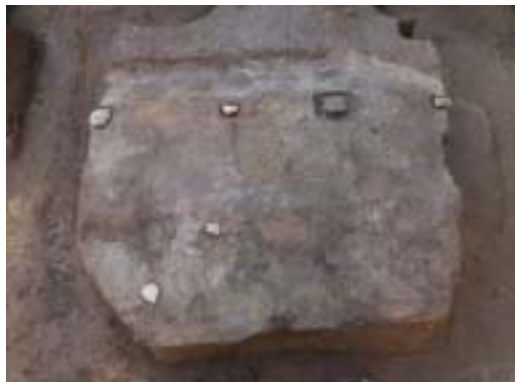
写真11 SB1389

SB1389(写真11) E16・F16区に位置する礎石列。礎石の間隔はほぼ一間である。礎石列の北と南は攪乱を受けており、Cグリッド、Gグリッドにはこれに連なる礎石は検出していない。礎石はいずれも一辺25~40、厚さ15cm程度の方形で、掘り方にこれら礎石が単独で据えられている。根石は見られない。2、3の埋土には焼土ブロックが含まれる。礎石列の西側はSD1215を挟んでSR1276がある。また東側では硬化面が認められる。SR1276の項目で述べたように溝を挟んで路地と長屋という関係かもしれない。ただし、SB1389の東側にこれと対応する礎石はみられない。SB1392が同一面において検出されたが、それとの関係は不明である。なおSB1386の二間東側は攪乱を大きく受けている範囲である。

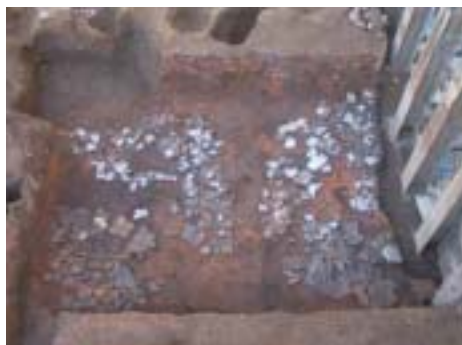
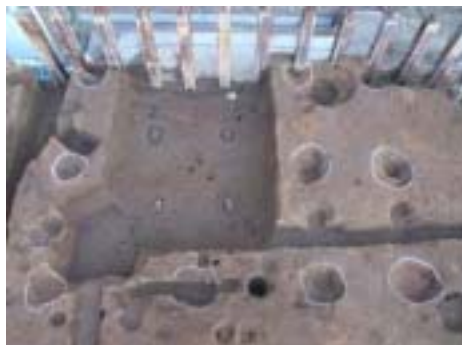
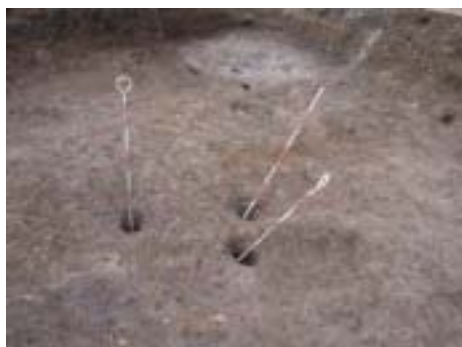
写真12a SK740大甕検出状況

SK740(写真12) 能舞台。埋土には多量の焼土と瓦が含まれている。火災による焼失に伴う上部構造の崩落によるものであると考えられる。遺構の底には崩落した焼土や瓦に押し潰されるよう

に破片となった5点の常滑大甕がある。能舞台の下に設置された音響効果のための甕であろう。甕の下にはそれぞれ3つのピットがあり、その断面は1つは垂直、残りはやや傾いていることが観察された。これによって甕がやや傾けて設置されていたことがうかがえる。

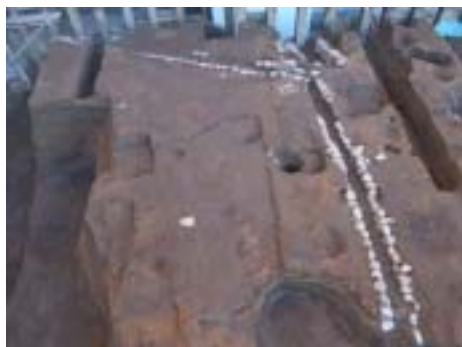
写真13 SD720

SD720 (写真13) 調査区の北東隅で東西方向から100度ほど方向を変える溝。石で組まれた排水溝である。

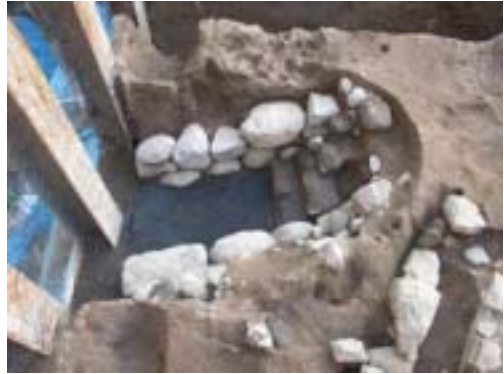
SD828 (写真14) G19区に位置する東西方向の石組の溝である。遺構の大部分は調査区外(病棟地点調査区)に存在していると考えられ、本調査区からは遺構の西端2.2mの範囲が検出されたにすぎない。遺構の上部はSX787によって破壊を受けているが、現状では幅30~70cm、高さ20~30cm、幅30~40cmの直方体をした切石が2段積みめられていた。石組みに利用されていた石は前述の切石を主体とするものの、同程度の大きさの未加工の礫や間知石もある。いずれの石を利用して、石の表面は揃えられて構築されている。溝の規模は幅70cmである。また遺構西端から東側へ40cmの範囲で2段の石段が設けられており、この石段の最も低い部分で深さ80cmを測る。溝の底部はこの石段部分を除いて、黒色を呈する宝永火山灰が敷かれている。宝永火山灰の厚さは10cmである。

遺構の掘り方は南北2mである(東西に関しては不明)。掘り方と切石との間は一辺20cm大の礫や破碎礫によって充填されている。

写真14 SD828
（底面の黒い部分が火山灰による整地層）

石組みの溝の底部に宝永火山灰を敷いているという本遺構の特徴から、調査区東側にあたる病棟

地点SD236と同一であると考えられる。SD236は病棟地点B面に存在した庭園部分に盛土造成されている。この盛土は1703（元禄16）年の火災によってなされたものであり、本遺構は1707（宝永4）年11月の宝永の噴火前後までに比定することができる。またSD236は東側に丘状の盛土遺構に続いているが、今回の調査で溝の西端に石段が設けられているという状況が把握できた。

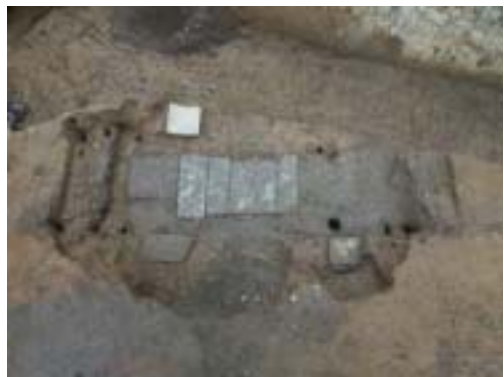
写真15 SB1606

SB1606（写真15） 東側に張出部を有する長方形の遺構である。南北は階段状を呈する。中央に切石がおかれ、張出部のコーナーには切石が存在する。中央部の切石上面レベルまで砂利層と灰褐色土層による貼り床が認められ、張出部の切石周囲にはロームによる貼り床が認められる。埋土には最上層に漆喰を多量に含む灰褐色土がある。ただし中央部付近の埋土はロームブロックと破碎礫を多量に含む褐色土である。

中央部では、階段部には砂利敷き粘土層による貼床が認められる。その両外側では、礎石周囲はロームブロックを多量に含む褐色土が貼られているが、しまりは強くない。礎石に使われる切石の表面には工具紺が認められるが、敷石に用いられている切石の表面は平滑に仕上げられている。敷石両側は角材が認められるが、北側の敷石はほぼ礎石間に位置し、粘土層にパックされ、トンネル状に検出された。それに対し南側の敷石は礎石南側のステップ際に位置しており、粘土層は認められず、埋土が堆積していた。

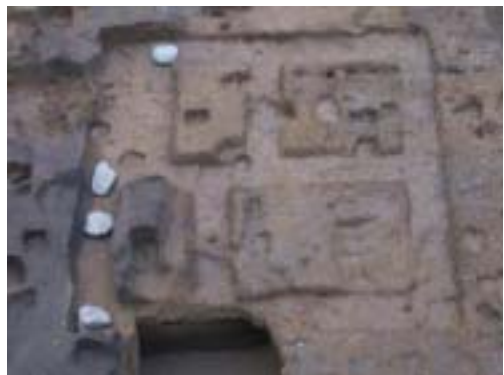
写真16 SB01

SB01（写真16） 南北6.4m、東西6.3mの正方形の建物の基礎。溝の幅は70～80cm・深さ50cmで、1.5～1.8mの間隔で礎石が並ぶ。礎石は径50～90cmである。写真のようにこの溝は中央部で交差することなく、ズレている。

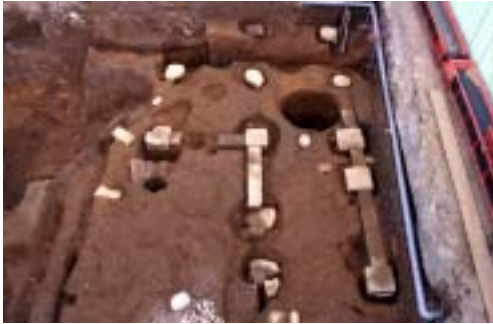
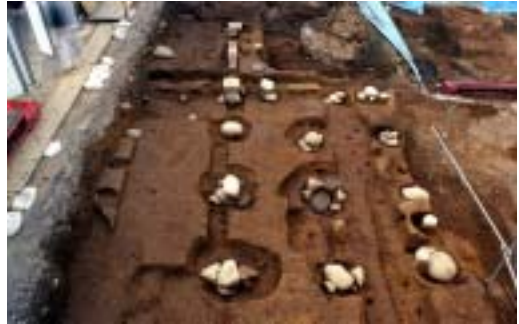
写真17a SB142

SB142・SB148（写真17） 1間間隔で3列に並ぶ礎石列。SB142の中央部には角柱状の石が敷かれており、門の部分を作っていたかもしれない。SB148はSB142の西側から検出された礎石列である。いずれも礎石の下に2～3段の石が積まれており、最下段には直径80～90cmの根石が据えられている。

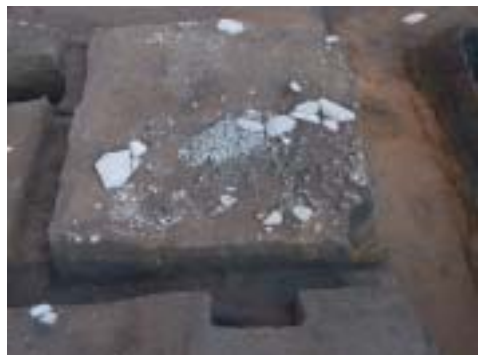
写真18 SX664

SX664（写真18） 南北20m、東西15mの範囲に玉砂利が敷き詰められていて、その間に扁平の石を配列されている。攪乱の影響の多い面で、詳細な範囲は不明であり、一続きの遺構であると現段階では捉えている。性格は不明であるが、扁平の石は礎石建物に伴うものとは考えにくく、また明確な掘り方も認められなかったことから庭園の一部であると考えられる。

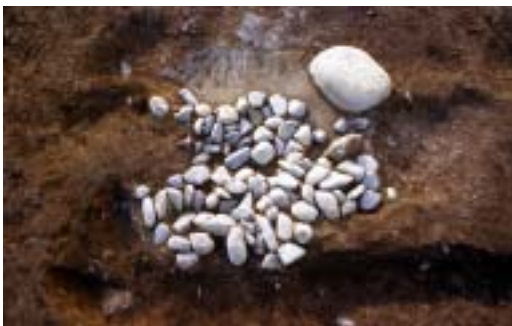
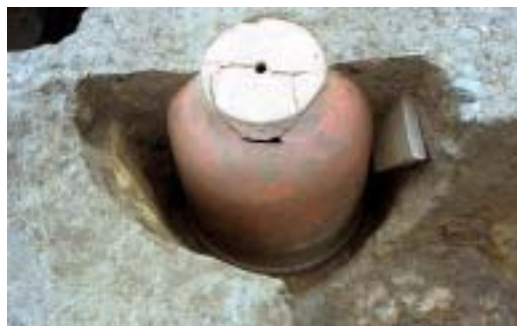
写真19a SX96（玉砂利検出状況）

SX96（写真19） およそ1m四方の範囲に玉砂利が集中していた。これを取り除くと極めて強固な漆喰が現れ、その中央部に直径2cm程度の穴が穿かれている。漆喰の下には逆さに据えられた瓶があった。水琴窟である。
